# DYNAMISK MARKRESPONSANALYS FÖR UTOMHUSKONSERTER: EN FALLSTUDIE AV LÖS LERAS BETEENDE UNDER RYTMISK PUBLIKBELASTNING

*Tan Manh Do*<sup>A</sup>, *Håkan Rosén*<sup>A</sup>, *Anton Laitila*<sup>A</sup>, *Andreas Sigfridsson*<sup>B</sup>

**A Mitta AB**

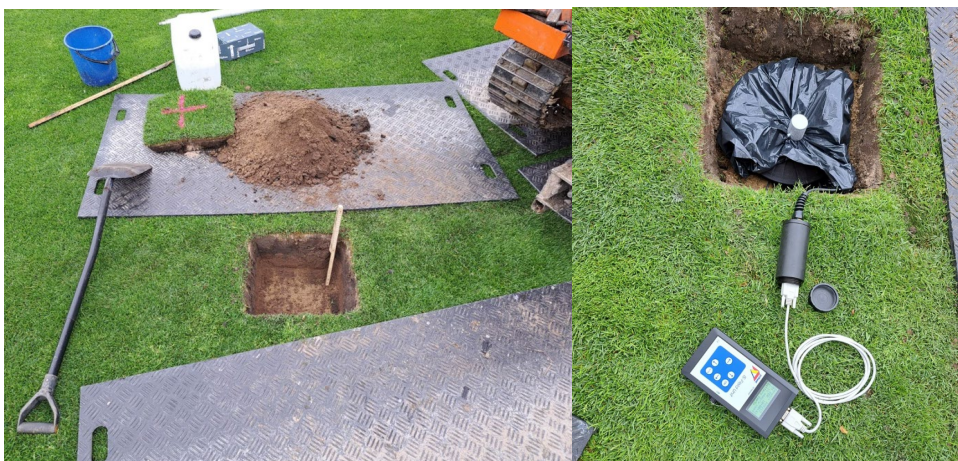
Figur 3. BAT-piezometrar installation i fältet

För övervakning av portrycksförändringar under konsertperioden installerades BAT-piezometrar på strategiskt utvalda platser inom anläggningsområdet. Instrumenteringen omfattade totalt tre mätpunkter med olika installationsdjup för att erhålla en representativ bild av portrycksutvecklingen i de kritiska jordlagren. Figur 3 och 4 visar installation av BAT-piezometrar i fältet respektive en översikt över portrycksmätpunkter i fältet. I mätpunkt 25M001 installerades två BAT-spetsar på olika nivåer för att möjliggöra djupspecifik övervakning av portrycksförhållandena. På 3,5 meters djup placerades piezometer PA5212, medan piezometer PA5205 installerades på 5,5 meters djup. Denna vertikala distribution av instrument möjliggjorde analys av portrycksvariationer med djupet och identifiering av eventuella skillnader i konsolideringsbeteende mellan olika jordlager.

Ytterligare en BAT-spets, betecknad PA5111, installerades i mätpunkt 25M002 på 4,5 meters djup. Denna kompletterande mätpunkt bidrog till den spatiala täckningen av portrycksövervakningen och möjliggjorde validering av mätdata genom jämförelse mellan närliggande installationer.

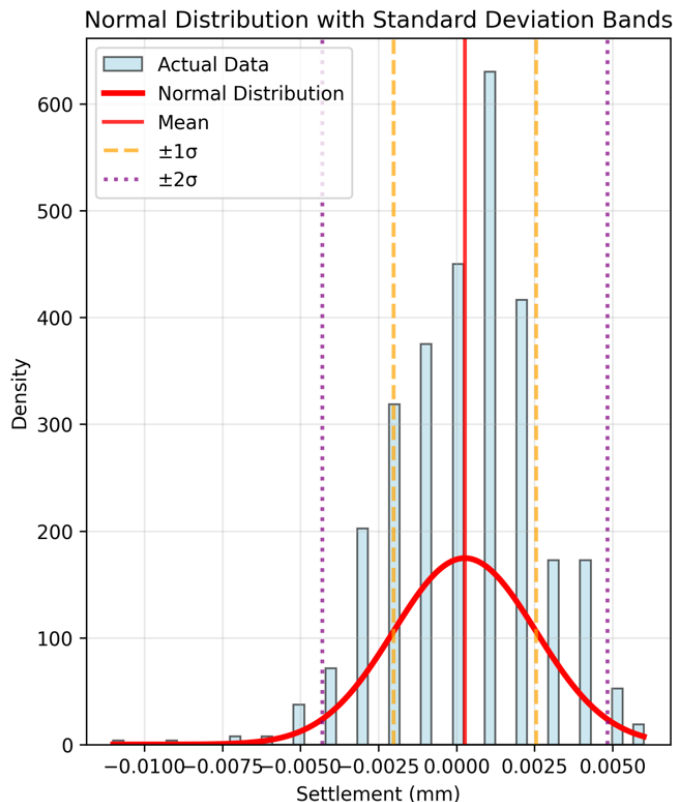
Figur 5. Fördelningen av sättningsdata med normalfördelningsanpassning och standardavvikelseband

Alla fältmättningsresultat sammanfattas i PM Riskanalys Geoteknik och Kontrollprogram (Mitta AB, 2025) (inmätning före, inmätning efter och differenser). Figur 5 visar fördelningen av sättningsdata med normalfördelningsanpassning och standardavvikelseband.

Den uppmätta sättningsdata följer en normalfördelning med medelvärde  $\mu = 0,0003$  mm och standardavvikelse  $\sigma = 0,0023$  mm. Detta indikerar att sättningarna är mycket små och väl centrerade kring noll.

Normalfördelningsanpassningen (röd kurva) visar mycket god överensstämmelse med den faktiska datafördelningen, vilket bekräftar att sättningsdata följer normalfördelningsprinciper.

Resultaten tyder på att sättningsprocessen är väl kontrollerad med minimal variation och inga systematiska fel i mätningarna. Få extremvärden (endast 0,5% utanför  $\pm 3\sigma$ ) indikerar hög mätkvalitet. Sättningsdata uppvisar utmärkta normalfördelningssegenskaper med mycket små variationer kring noll, vilket tyder på stabil grund och pålitliga mätningar.

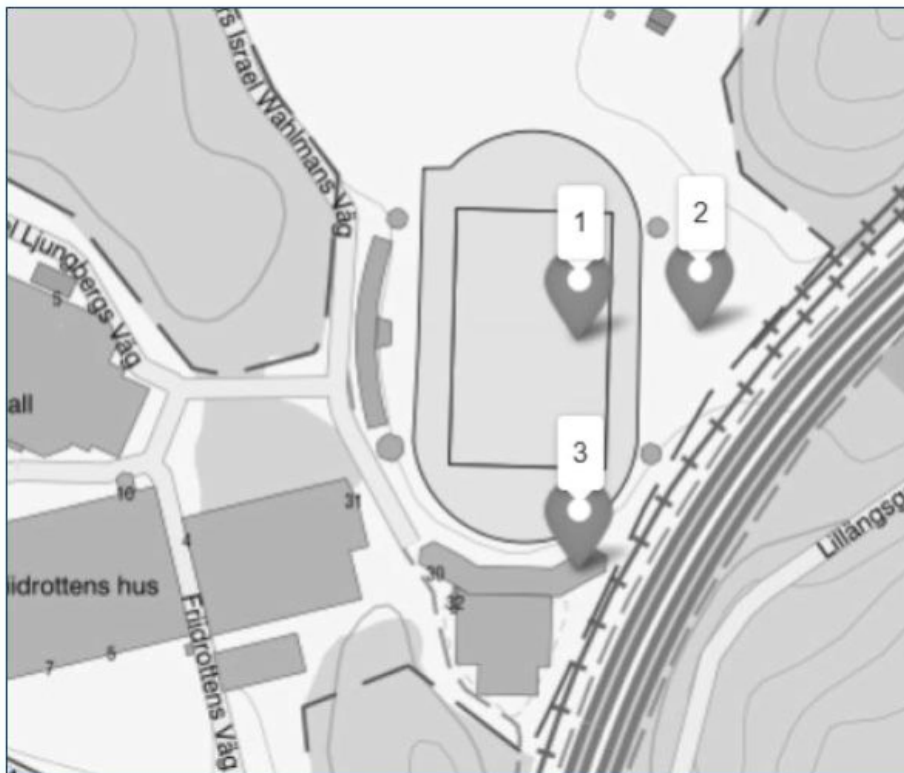
Figur 7. Aktuell placering av mätpunkter

Mätningar utfördes i 3 punkter enligt figur 7, där mätpunkt kan förklaras enligt följande:

- 1 – Mätpunkt inne på planen, mark (dvs under publik)
- 2 – Mätpunkt utanför arenan, mark
- 3 – Mätpunkt befintlig byggnad söder.
